ADRIANO RIGOTTI, *Risultato della campagna di scavo 1975 alla villa romana di Isera (Trentino)*, in «Atti della Accademia Roveretana degli Agiati. Contributi della Classe di scienze umane, di lettere ed arti [Fasc. A]» (ISSN: 1122-6072), s. 6 v. 19 (1979), pp. 219-229.

RISULTATO DELLA CAMPAGNA DI SCAVO 1975 ALLA VILLA ROMANA DI ISERA (Trentino) (*)

RIASSUNTO – Risultato della campagna di scavo 1975 alla villa romana di Isera (Trentino). *La relazione fornisce i risultati degli scavi eseguiti dal Museo Civico di Rovereto nel 1975, che fanno seguito alla campagna del 1973. I lavori hanno permesso l'ampliamento delle conoscenze sulla situazione planimetrica della villa romana. Sono stati inoltre recuperati alcuni reperti di notevole interesse.*

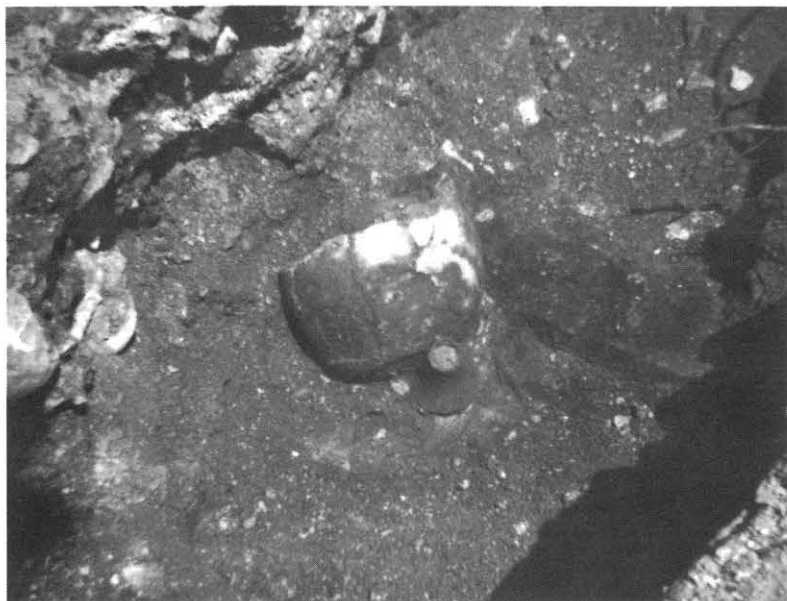
Fig. 2 - Isera, Asilo, 1975. Due vasi alla scoperta e prima del recupero nel vano F.

La frantumazione è stata causata evidentemente dalla pressione del terreno alla quale il manufatto fittile si è trovato sottoposto. Sotto questo si rinvenne subito un secondo reperto di terracotta, in stretta vicinanza con il primo, come si può notare già nella fig. 2, che presenta entrambi i reperti all'atto della scoperta. Dopo il recupero, a ricostruzione e restauro avvenuti, si è potuto constatare che trattasi nel primo caso dell'olla di cui alla Sch. 2 (fig. 3) e nel secondo dell'olpe di cui alla Sch. 4 (fig. 4).

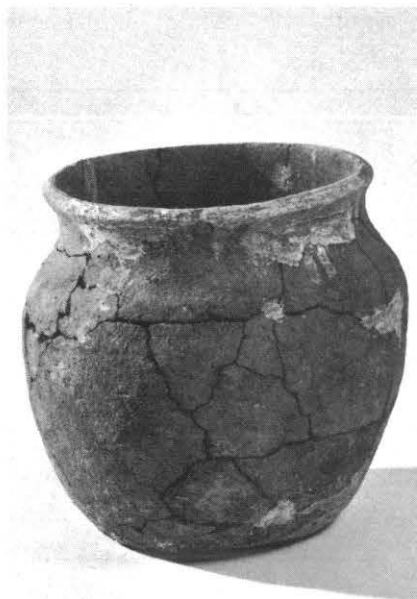
Oggetto: Olla a corpo ovoidale. Orlo estroflesso. Fondo piatto. Impasto grezzo. Superficie bruno-chiara. Ricomposta da vari frammenti e completata (fig. 3).

Dimensioni: \varnothing orlo cm 18; \varnothing max cm 22; \varnothing fondo cm 12 circa; altezza cm. 21.

Fig. 3 - Isera, Asilo, 1975. Olla ricomposta, dal vano F.

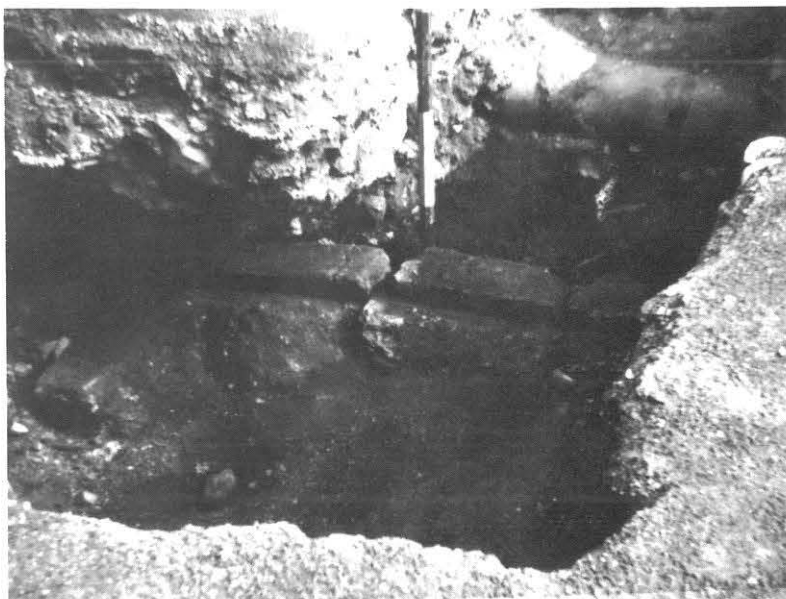
Fig. 8 - Isera, Asilo, 1975. Il vano F con il manufatto in mattoni e malta su pavimento in terra battuta.

Sulla pavimentazione del *vano F* si mise in luce un manufatto, in mattoni legati a malta, appoggiato sul terreno in terra battuta, che già si intravede a destra dei vasi nella fig. 2. La fig. 8 fornisce la fotografia del manufatto nella sua completezza, mentre la fig. 9 fornisce il disegno in scala dello stesso. Sia sotto i reperti in terracotta della fig. 2, che al centro del manufatto delle figg. 8 e 9 e poco sopra di esso, si è accertata la presenza di una notevole quantità di terreno combusto costituito da residui di materiale carbonioso e bruciato. A tal punto è subito sorto l'interrogativo di che cosa fosse o potesse rappresentare tale manufatto, praticamente coperto di residui di materiale carbonioso, tra i 50 ed i 70 cm di profondità. A tal riguardo non si dimentichino i chiodi di ferro rinvenuti all'interno dello strato (Sch. 5, fig. 7). A 70 cm di profondità si trova la pavimentazione in terra battuta vergine.

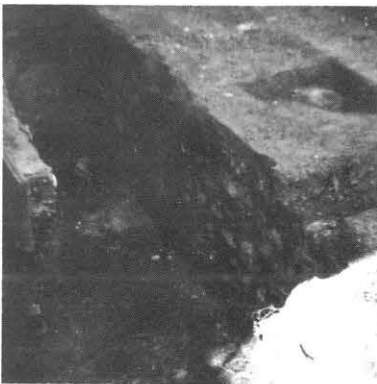
Fig. 11 - Isera, Asilo, 1975. Il vano H con il muro 8.

Muro 8: Larghezza non accertata con esattezza, in quanto si confonde con il parallelo muro di cinta in cemento del 1949. Alcune considerazioni *in situ* hanno però permesso di valutarla intorno ai 62 cm. Tale opera muraria nella sua facciata ovest, verso il *vano H*, nella parte inferiore ed in particolare vicino al *muro 7*, risulta ancora intonacata. Nella parte bassa dell'angolo che fa con lo stesso muro è poi presente una parte di intonaco affrescato a puntini rossi, analogamente al *muro 2* nella sua faccia verso sud. Nel corso dei lavori il *muro 8* è stato messo in luce,

lungo la sua facciata ovest, per una lunghezza di circa 3,40 m, ma esso continua ancora verso nord (fig. 11).

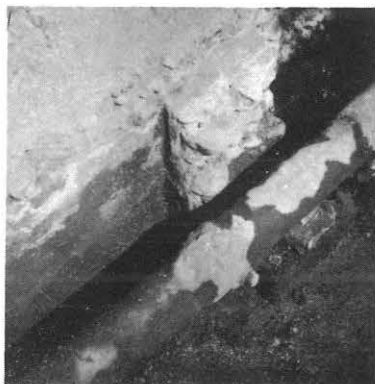
Fig. 12 - Isera, Asilo, 1975. I muri 5 e 6.

anch'esso interrotto verso nord dal citato tubo di scarico messo in opera nel 1949. Oltre, con parte del suo spessore sotto il muro esterno dell'asilo, del quale costituisce fondamento, prosegue fino a congiungersi ortogonalmente al *muro 6* (fig. 12). Il suo tronco sud, a valle cioè del tubo suddetto, misura circa 1,85 m di lunghezza, mentre il suo tronco nord misura circa 2,95 m, come è più chiaramente evidenziato nella pianta di fig. 1. Si presenta anch'esso con intonaco semifino di 1,5 cm di spessore. Complessivamente la lunghezza del *muro 5* risulta di 5,00 m, mentre si erge per un'altezza variabile intorno ai 65 cm, apparendo subito a 10 cm di profondità dal livello del terreno del piazzale. In alcuni punti, in cui manca l'intonaco, si è potuto accertare che esso è costruito in sassi e mattoni sesquipedali legati a malta.

Muro 6: Larghezza di 48 cm. È ortogonale al *muro 5* e risulta intonacato verso il *vano G*, visto dal quale presenta una lunghezza di 48 cm. Nella sua faccia nord invece, cioè verso il *vano H*, è stato parzialmente messo in luce per una lunghezza di 83 cm. È costruito in sassi legati a malta nella sua parte di collegamento con il *muro 5*, dove presenta un'altezza di 65 cm, mentre è in mattoni sesquipedali legati a malta nella sua parte terminale ad est. Quest'ultima, a causa del passaggio del citato tubo di scarico, risulta conservata per soli 20 cm di altezza (fig. 12).

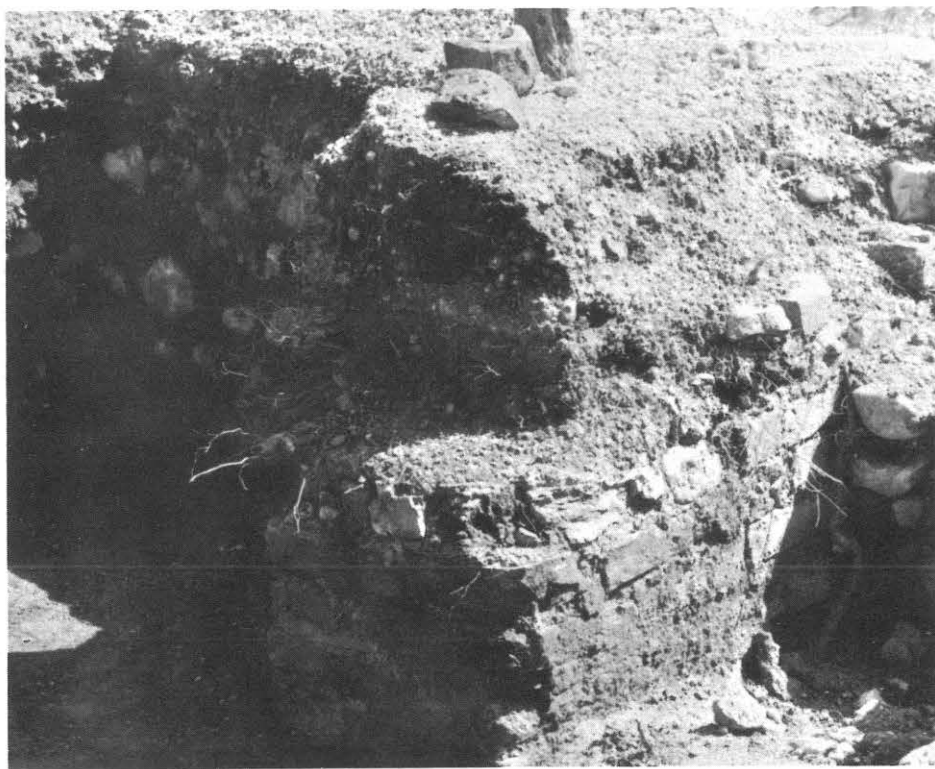
Fig. 13 - Isera, Asilo, 1975. I muri 7 e 8.

Muro 7: Larghezza 48 cm. Si presenta con intonaco semifino di circa 1,5 cm di spessore nella sua facciata nord, verso il *vano H*. Per il resto non risulta intonacato. Anch'esso è costruito in mattoni sesquipedali legati a malta. Verso ovest è conservato per un'altezza di 45 cm, mentre all'attacco con il *muro 8* si presenta con un'altezza di 70 cm, a 10 cm di profondità. Le sue lunghezze sono: faccia nord, verso il *vano H*, cm 55; faccia sud, verso il *vano G*, cm 121. A tale estremità è stato distrutto in seguito alla costruzione, sempre nel 1949, di un muro di cinta ortogonale ad esso; con il *muro 6* costituisce un andito di passaggio tra i *vani G* ed *H* (fig. 13).
