Una *Pietà* perduta nella chiesa di Santa Maria Assunta a Primiero

Chiara Lucian, Paolo Kaltenhauser

► L'estremo degrado delle superfici affrescate sulla facciata nord della chiesa di Santa Maria Assunta a Primiero ne ha finora reso vani i tentativi di lettura. L'analisi degli elementi superstiti con tecniche di editing delle immagini ha permesso di delineare i contorni di un'opera complessa nella sua articolazione, fornendo un'interpretazione iconografica per uno dei soggetti: una *Pietà con Santi*.

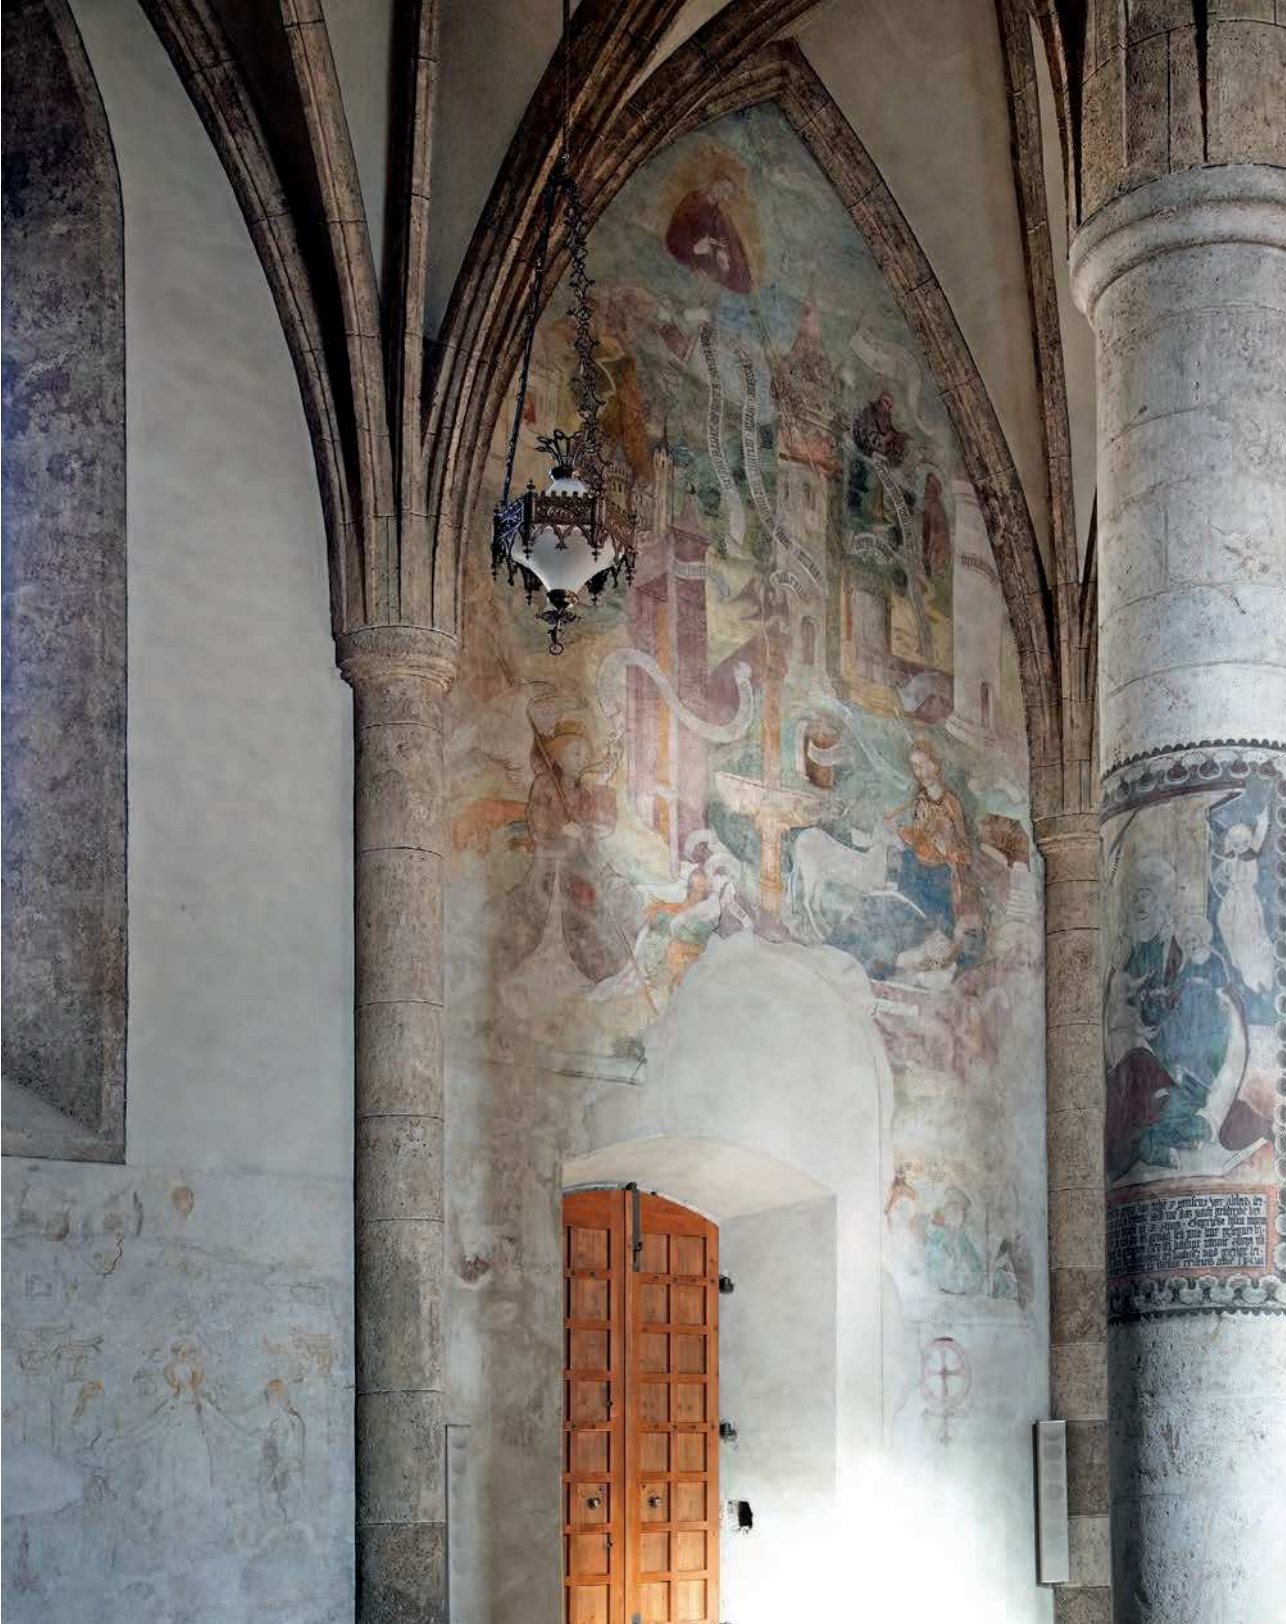
■ 3. Primiero, chiesa arcipretale di Santa Maria Assunta, dipinti murali presenti nella navata di sinistra: *Madonna della misericordia* (sinopia) in basso a sinistra; *Hortus conclusus* nella lunetta al centro, *Sant'Anna con Maria e il Bambino* sulla colonna a destra

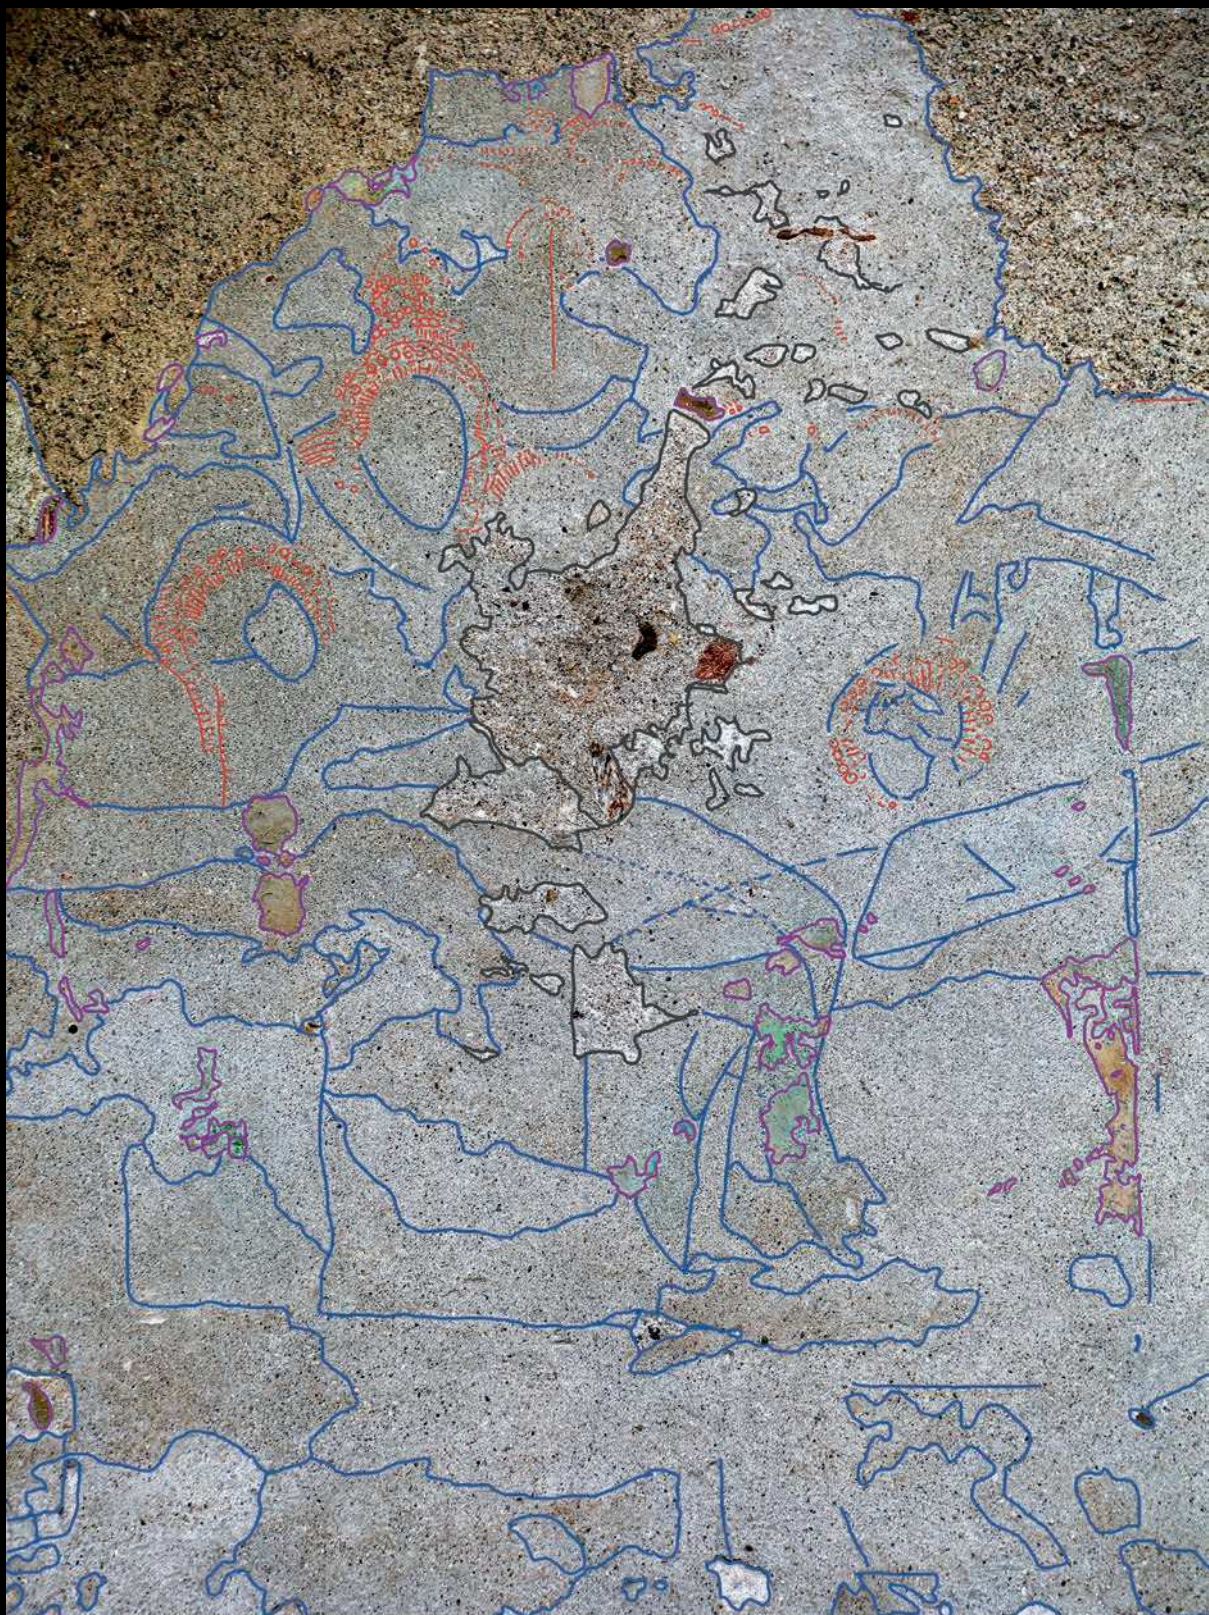
TAV 05

Dettaglio area affrescata destra (B) - Sovraimpressioni

La realizzazione di una serie di fotografie, scattate in diversi momenti della giornata per individuare le condizioni di illuminazione più favorevoli, combinata al sopra menzionato lavoro di post-produzione, ha permesso di analizzare i pochi dettagli superstiti nell'affresco di destra, consentendo di osservare meglio ciò che a occhio nudo è oggi difficilmente visibile. Le immagini sono state processate per mezzo di appositi filtri, al fine di aumentarne contrasto e nitidezza, facendo emergere, accanto alle aureole, la presenza di ulteriori segni incisi e variazioni di luminosità e trama altrimenti difficilmente apprezzabili. Ulteriori regolazioni hanno consentito di amplificare le tenui tracce di colore residue. L'utilizzo di queste semplici tecniche ha reso possibile intravedere e tracciare linee e contorni di aree difficilmente distinguibili, ma comunque presenti, e di far emergere in modo naturale alcune forme messe in evidenza utilizzando un tratteggio sovrainposto (tav. 5). Aggiungere dettagli e fare delle ipotesi diviene allora meno arduo, tanto da poter affer-

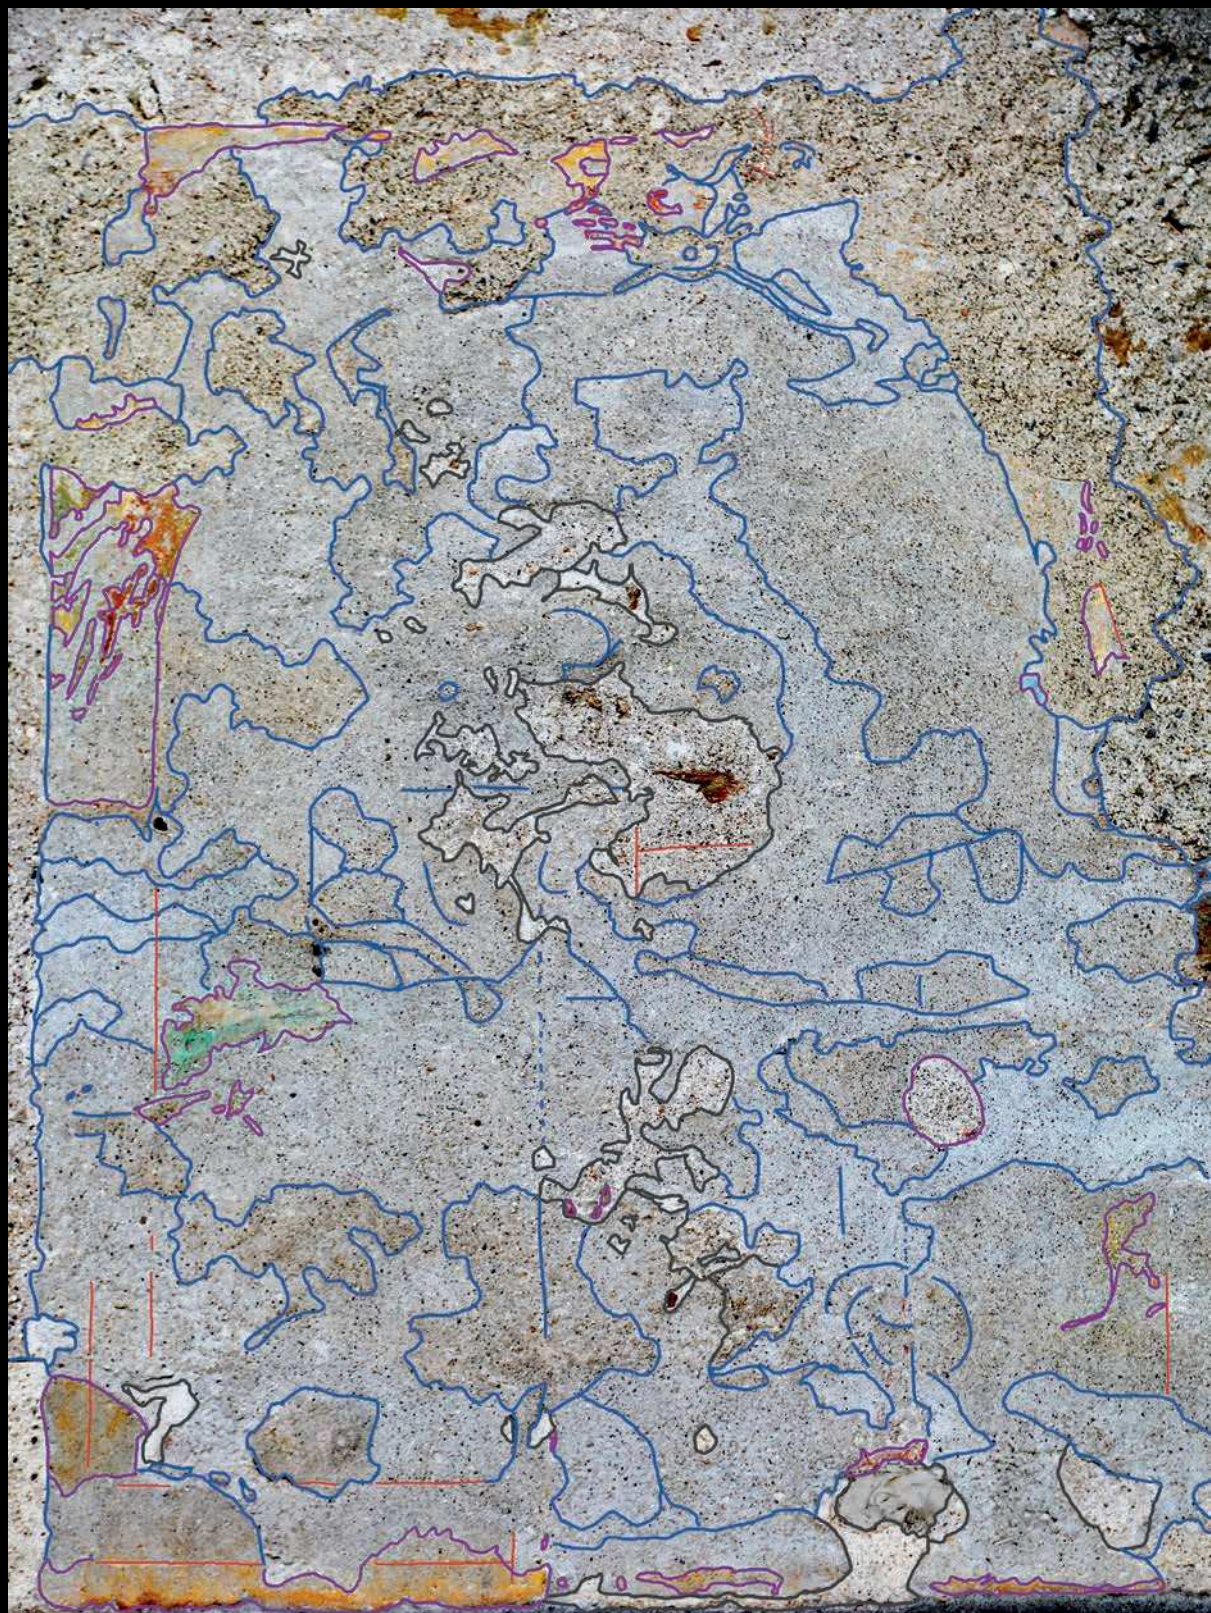
TAV 07

Dettaglio area affrescata sinistra (C) - Sovraimpressioni

L'affresco di sinistra doveva essere in *pendant* con quello di destra fin qui descritto, sia per la sua posizione speculare rispetto al portale, sia per le dimensioni analoghe al primo. In questo caso, la completa assenza di tracce di aureole incise rende impossibile fissare nello spazio la collocazione di eventuali personaggi, nonché vano qualsiasi tentativo di lettura iconografica (tav. 7). Le superfici affrescate residue contribuiscono a fornirci almeno un elemento compositivo: rimangono infatti visibili i resti dell'arco a tutto sesto dalle tinte accese sui toni dell'arancio che andava a riquadrare la raffigurazione. Non a caso, tracce della stessa colorazione si ritrovano, in misura minore e più frammentaria, nell'affresco di destra. Volendo azzardare un'ipotesi, tenendo sempre a mente il contesto cimiteriale, i pochi segni coerenti emersi dalla rielaborazione grafica e la presenza di aree a tinte verdi nel registro inferiore e azzurre in quello superiore potrebbero far pensare a una Crocifissione.

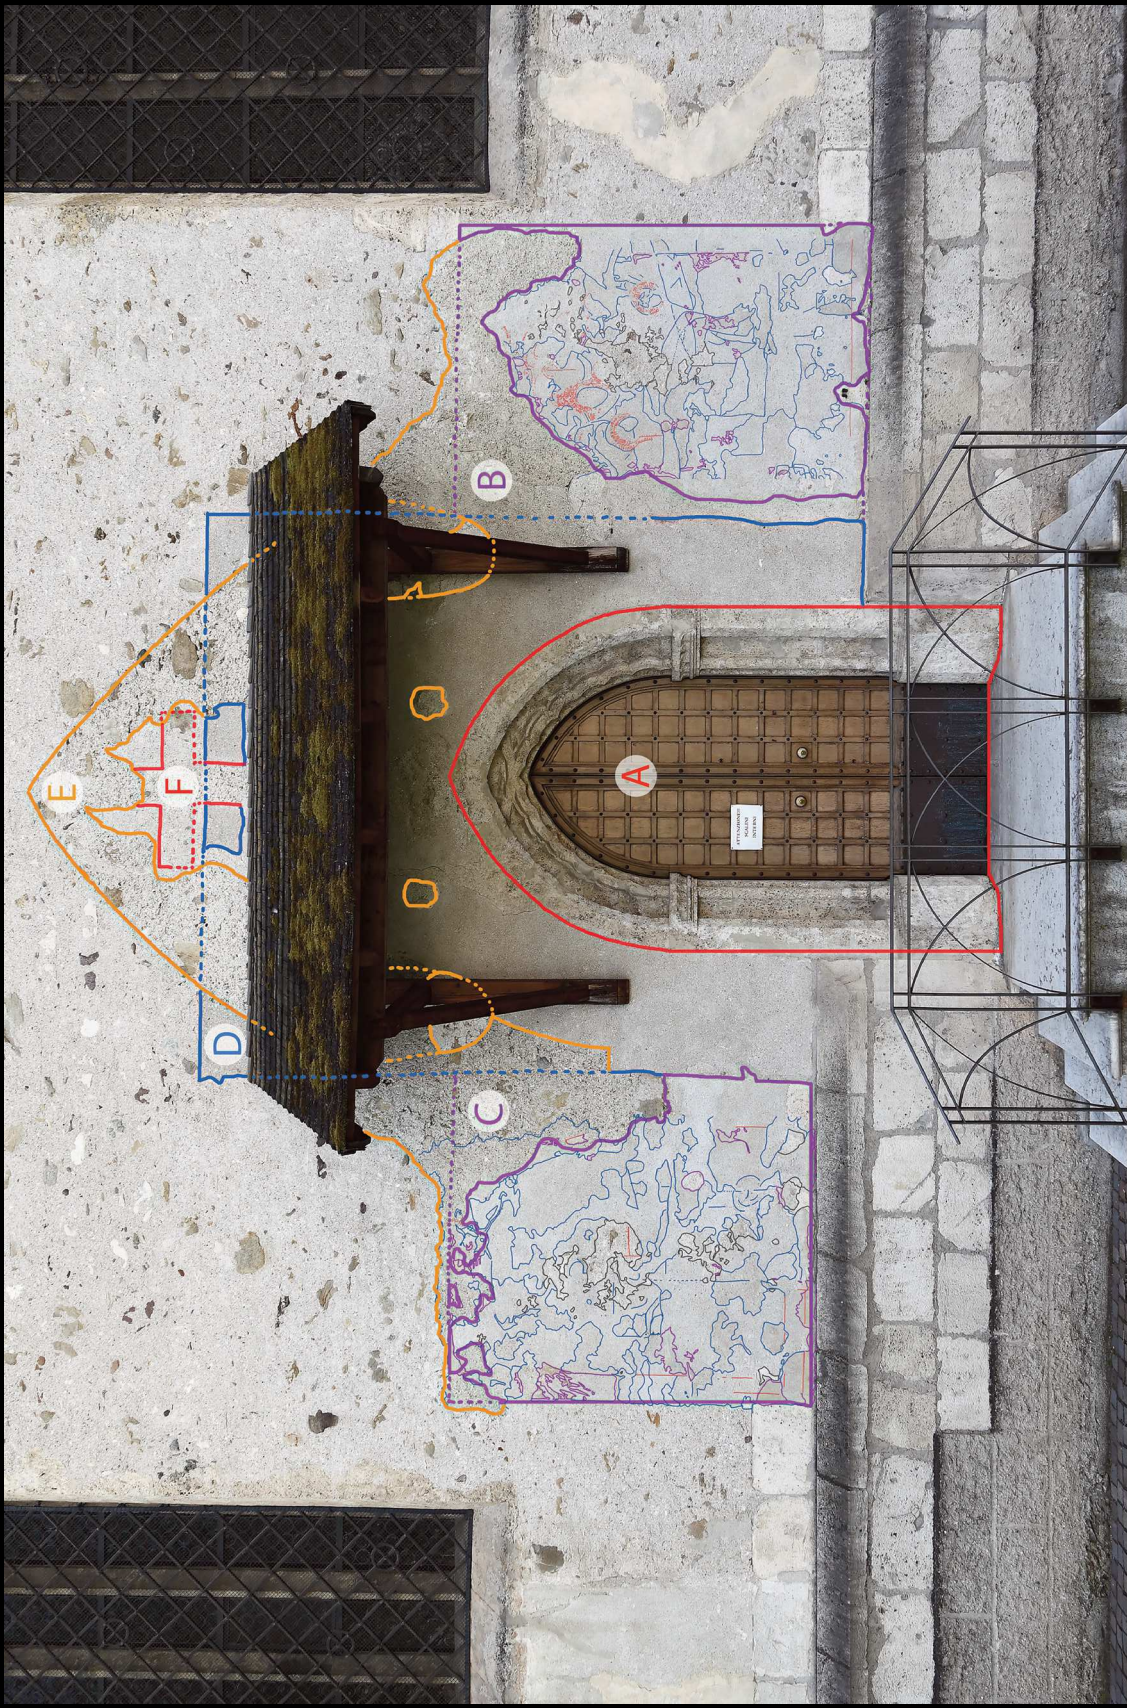
- A Porta laterale di ingresso [facciata nord]
- B Affresco di destra - Pietà [Vesperbild]
- C Affresco di sinistra - [Crocifissione?]
- D Possibile area affrescata centrale

- E Possibile traccia di un antico portico
- F Sagoma di una croce

Allo stato attuale, nulla possiamo dire sull'area centrale sovrastante il portale e sulla sagoma della croce. Una visione d'insieme di come potesse presentarsi nel complesso il prospetto decorato della chiesa è infine restituita nella tavola 8.
