ILLEANNA IANES e SILVIA MERLO, *L'intervento di restauro sul reliquiario rinascimentale della chiesa parrocchiale di Vezzano*, in «Studi trentini. Arte» (ISSN: 2239-9712), 99/1 (2020), pp. 92-105.

L'intervento di restauro sul reliquiario rinascimentale della chiesa parrocchiale di Vezzano

► Nel 2019 è stato eseguito il restauro del reliquiario a tabernacolo in marmo bianco e calcare a lumachelle e a pessatella, posizionato dalla seconda metà del XVIII secolo sull'altare di San Valentino nella chiesa di Vezzano. L'intervento ha comportato la spolveratura, il descialbo della cimasa, l'asportazione degli schizzi di calcestruzzo e dello strato di cera, due fasi di pulitura, la stuccatura delle lacune e il ritocco di rifinitura ad acquerello.

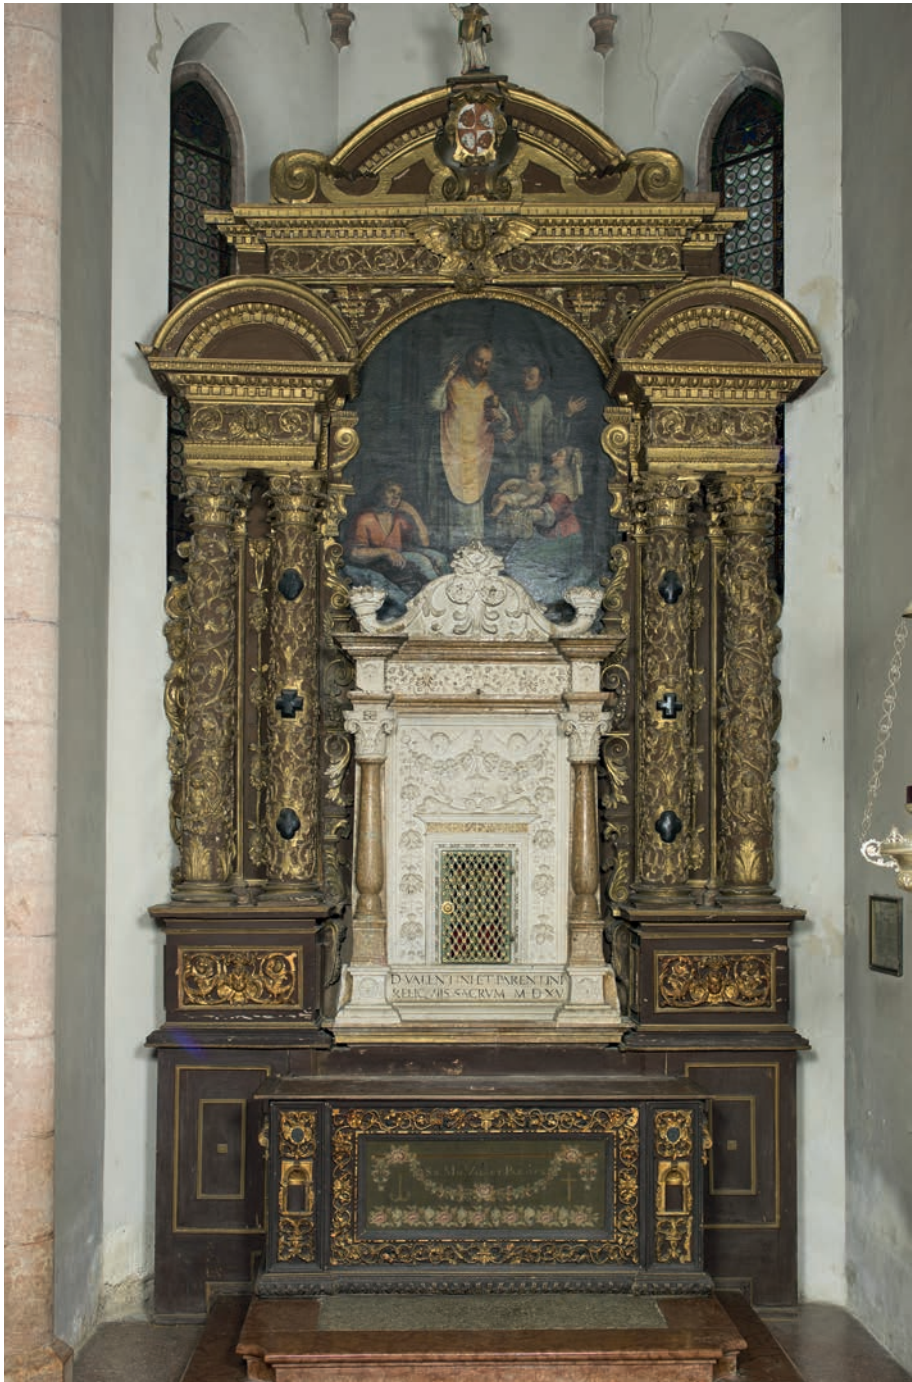
■ 2. Altare di San Valentino. Vezzano, Chiesa dei Santi Vigilio e Valentino a Vezzano (stato prima del restauro)

La parrocchia dei Santi Vigilio e Valentino di Vezzano ha promosso nel 2018 il restauro di due altari laterali, in legno policromo e dorato – dedicati rispettivamente al Simonino e a San Valentino (fig. 2) – e del reliquiario a tabernacolo in marmo e pietra calcarea risalente al 1515¹, che custodisce al suo interno un ulteriore reliquiario architettonico neogotico in ottone dorato, con alcuni frammenti “EX OSSIBUS // S. VALENTINI // PR: & MART” – vale a dire le ossa di San Valentino, prete e martire, come si legge nell’iscrizione presente sui filatteri² –, donato alla chiesa da Rinaldo Andreis nel 1910.

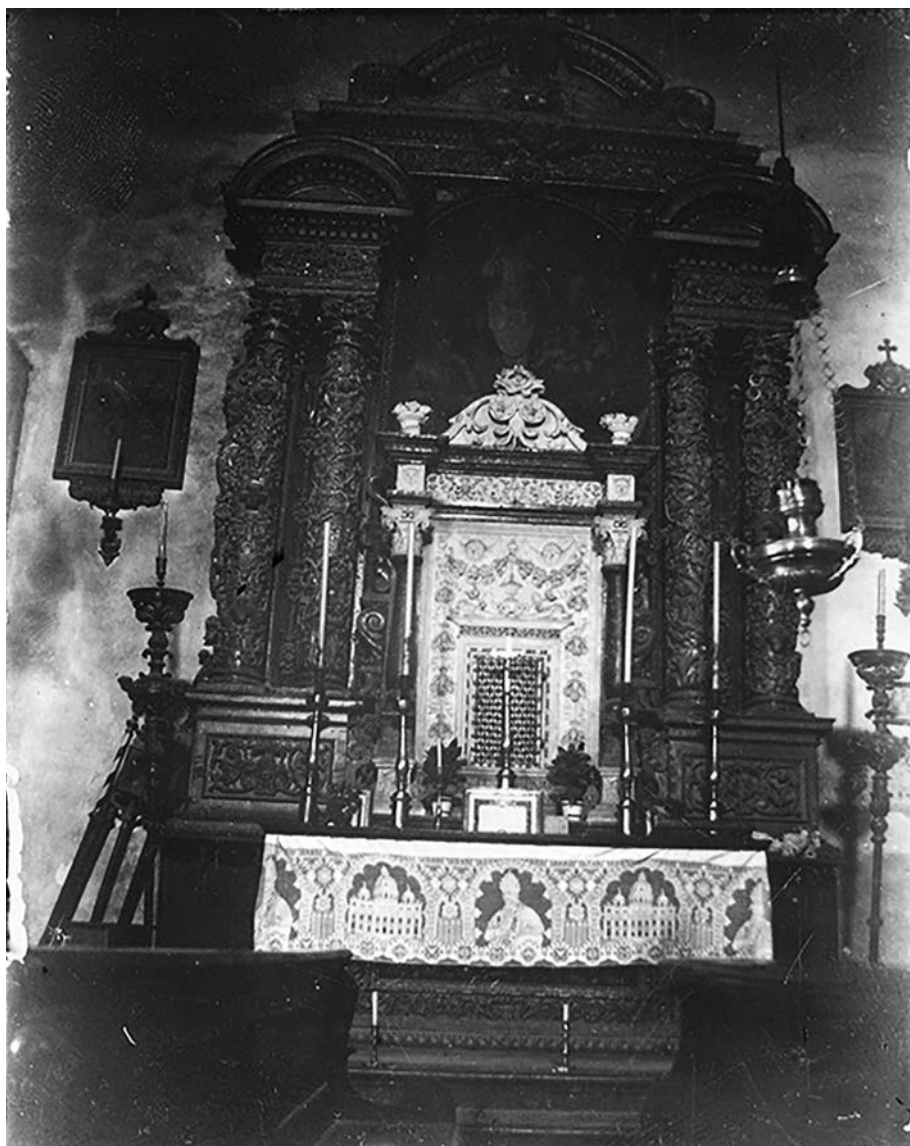
■ 3. Altare di San Valentino nella cappella laterale della vecchia chiesa parrocchiale, 1889-1905 circa, fotografia

Una fotografia scattata tra il 1889 e il 1905 circa (fig. 3) – oggi conservata presso l’Archivio fotografico storico della Soprintendenza per i beni culturali della Provincia autonoma di Trento⁸ – documenta lo stato dell’altare prima dello smontaggio e del temporaneo trasferimento nella casa canonica.

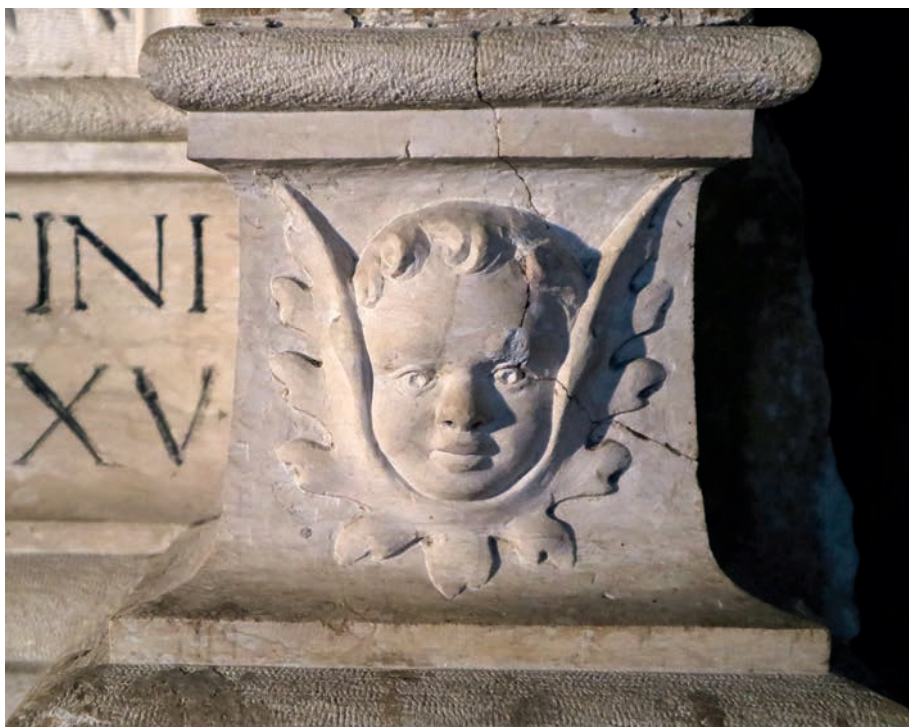
■ 4. Alessio Longhi (attribuito), *Reliquiario*, 1515, marmo e pietra calcarea. Vezzano, chiesa dei Santi Vigilio e Valentino (dettaglio della spaccatura e delle stuccature sul plinto destro)

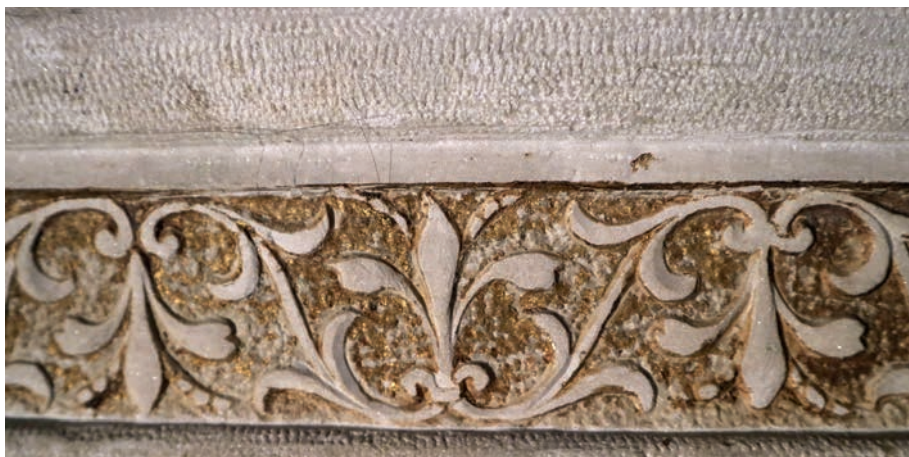
renti ed è sormontata da un fregio con motivi fitomorfi in rilievo su un fondo dorato (fig. 5). Sulla cornice dell'architrave poggia una coppia di delfini tra loro contrapposti, con le lunghe code unite da un nastro. Questo motivo entra a far parte della ricca e raffinata decorazione a bassorilievo, che si estende ai lati e sopra la grata. La composizione è formata da due cherubini, posti nella parte superiore, intercalati da tre anelli: quelli esterni sostengono due festoni con lunghi nastri che trattengono mazzi di frutta e foglie, che cadono lungo i lati maggiori (fig. 6), mentre a quello centrale è appesa la lampada a olio; ai tre anelli sono legati gli encarpi, che assecondano la curvatura delle ali dei cherubini. Le colonne e le paraste sorreggono la trabeazione, composta da cornici aggettanti modanate in calcare a lumachelle e da un largo fregio in marmo bianco, con motivo a foglie di vite e di acanto, e due cherubini scolpiti sulle sporgenze in asse con le colonne. Sull'architrave poggia un timpano curvilineo in calcare bianco tenero, con profilo definito da due cornucopie divergenti, e decorato con tralci vegetali e medaglioni con rosette (fig. 7). Questo elemento, che conclude verticalmente la struttura, si differenzia dal resto dell'opera per stile, materiale e tecnica di lavorazione, e potrebbe forse costituire, per questo motivo, un'aggiunta successiva. La decorazione in rilievo, se confrontata con

■ 5. Alessio Longhi (attribuito), Reliquiario, 1515, marmo e pietra calcarea. Vezzano, chiesa dei Santi Vigilio e Valentino (dettaglio delle tracce di doratura sul fondo del fregio sopra la porticina)

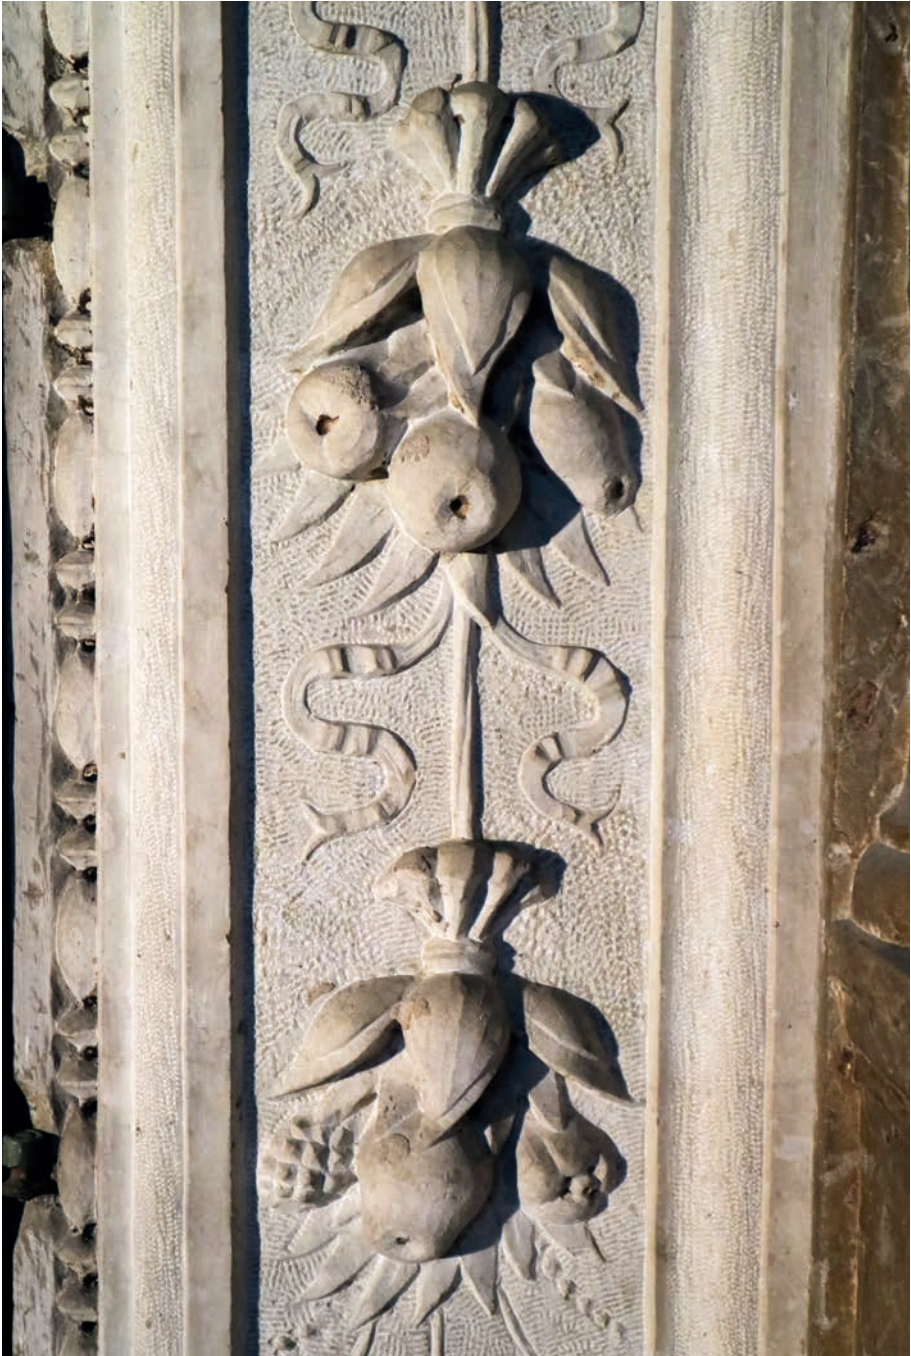
■ 6. Alessio Longhi (attribuito), *Reliquiario*, 1515, marmo e pietra calcarea. Vezzano, chiesa dei Santi Vigilio e Valentino (dettaglio di uno dei festoni prima del restauro)

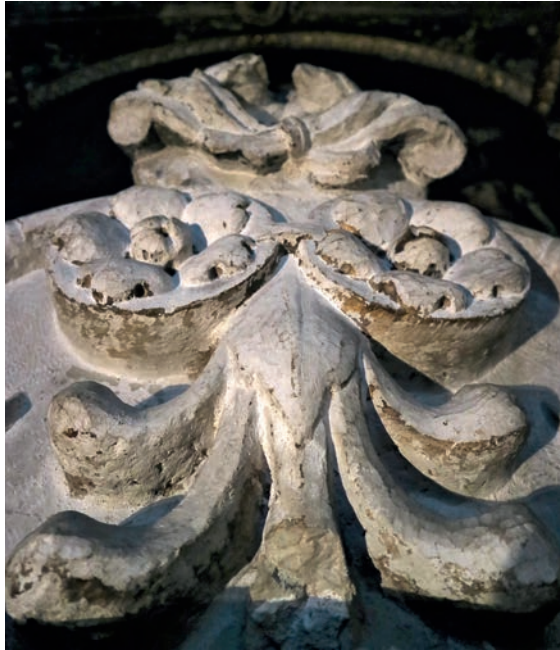
■ 7. Alessio Longhi (attribuito), *Reliquiario*, 1515, marmo e pietra calcarea. Vezzano, chiesa dei Santi Vigilio e Valentino (dettaglio della decorazione del timpano dopo il restauro)

bruno-rossiccia, con frammenti di foglia d'oro, localizzati sulla decorazione in rilievo, e tracce di un colore a calce grigio-bruno steso sul fondo (fig. 7).

La superficie del reliquiario è stata spolverata con pennelli morbidi e aspiratore, eliminando le polveri e i particolati atmosferici incoerenti e scarsamente aderenti. Lo scialbo di colore bianco, steso sul timpano durante un vecchio intervento di restauro, è stato meccanicamente rimosso.

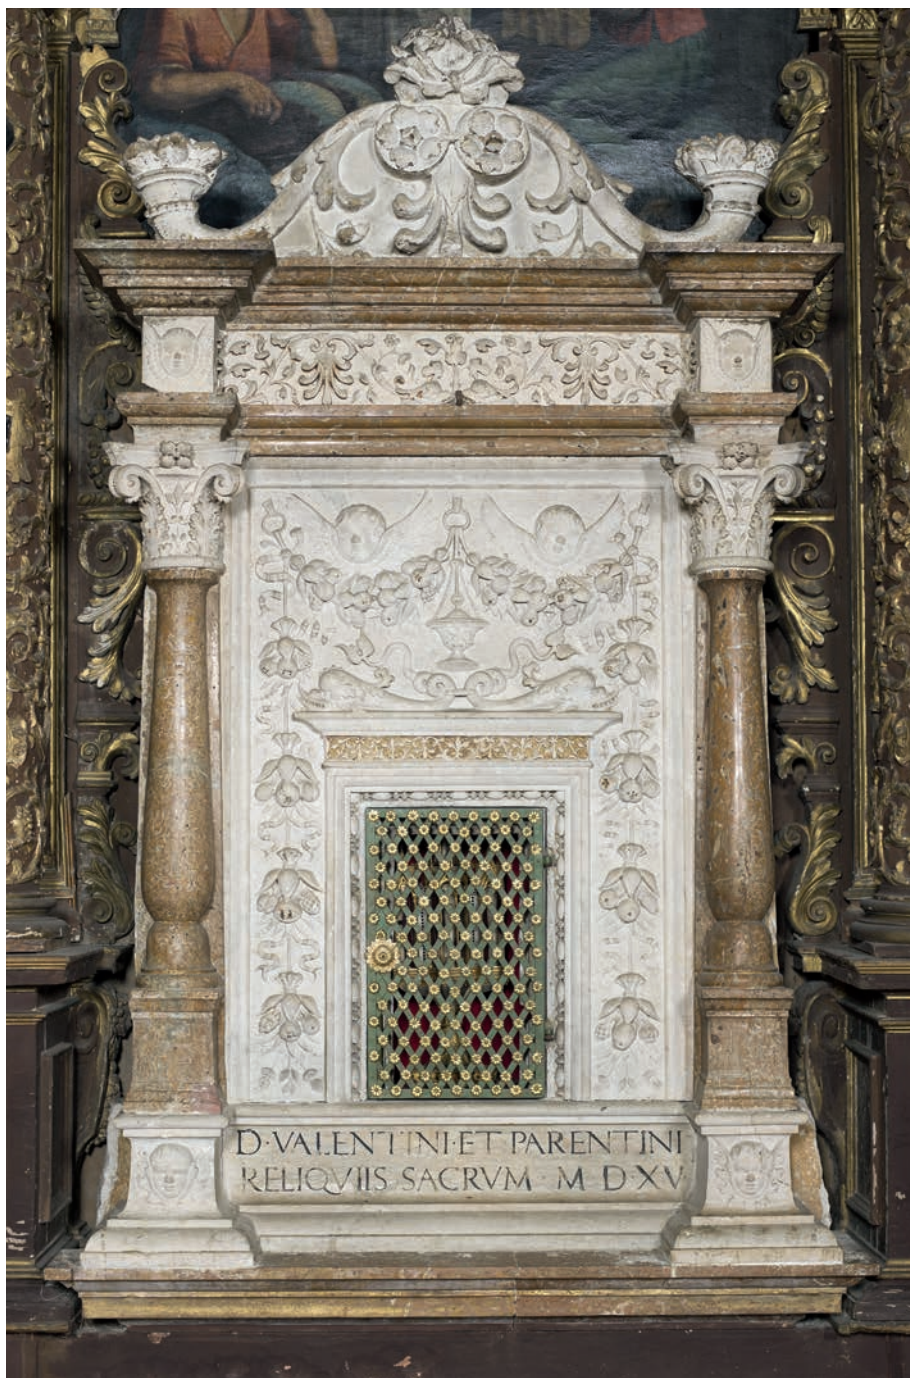
Prima dell'intervento di restauro, la superficie si presentava offuscata da depositi di polveri aggregate a strati di cera, concentrati in particolare nelle porzioni inferiori del reliquiario, più facilmente raggiungibili (fig. 8). Durante lo smontaggio dell'opera, compiuto intorno al 1905, l'intonaco dipinto lateralmente andò in gran parte perduto. A testimonianza dell'antica materia sono rimasti solo due lacerti di finitura di colore *terra di Siena*. Si possono anche notare alcune fratture sugli spigoli, forse dovute a urti subiti in quel particolare frangente. Durante le operazioni di ricostruzione, nei primi anni Dieci del Novecento, il reliquiario fu posizionato su un basamento in muratura e sorretto sul retro da un sostegno grezzo di pietre e malta cementizia. Le diverse parti furono ricongiunte utilizzando malte di allettamento in calcestruzzo senza particolare cura tecnica e numerosi schizzi e residui di calcestruzzo ricoprivano l'opera prima del restauro. Le parti del manufatto che non furono smontate possiedono ancora le stuccature di finitura originali; in corrispondenza delle parti in calcare

■ 8. Alessio Longhi (attribuito), Reliquiario, 1515, marmo e pietra calcarea. Vezzano, chiesa dei Santi Vigilio e Valentino (stato prima del restauro)

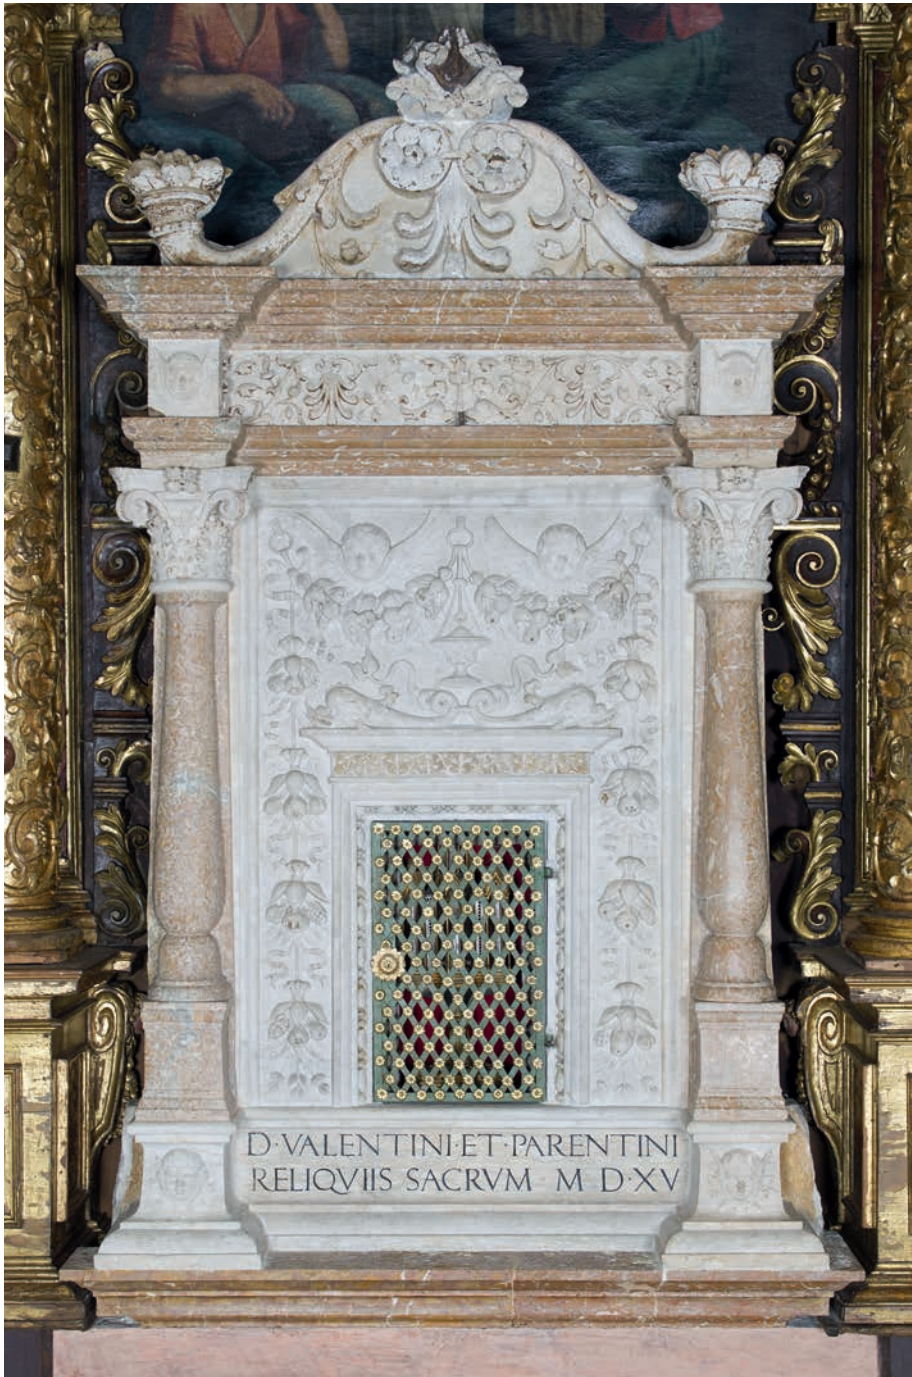
■ 9. Alessio Longhi (attribuito), Reliquiario, 1515, marmo e pietra calcarea. Vezzano, chiesa dei Santi Vigilio e Valentino (stato dopo il restauro)

L'intervento di restauro è stato finalizzato al recupero estetico dell'opera, nel tentativo di rimuovere le tracce di materia estranee all'originalità delle superfici, accumulate o aggiunte durante interventi succedutisi nel corso dei secoli (fig. 9). La metodologia operativa è stata definita in accordo e con il consenso dei funzionari e dei restauratori della Soprintendenza per i beni culturali di Trento.

Gli schizzi di calcestruzzo e le colature di cera sono stati asportati a secco; con la stessa tecnica sono state assottigliate le stuccature novecentesche, che debordavano coprendo parzialmente la pietra. La pulitura dei capitelli e del timpano è stata rifinita a bisturi e specchio. L'asportazione dello strato di cera più aderente alla superficie è stata effettuata con la pistola a caldo, calibrando attentamente temperatura e pressione del getto di aria e, successivamente, con tamponi di acetone. La pulitura dello strato coerente formato dall'accumulo dei depositi è stata suddivisa in due fasi, con applicazione di una soluzione di bicarbonato d'ammonio, *Desogen*¹² e acqua demineralizzata, massaggiando la superficie con pennellino rigido. Il risciacquo successivo è stato eseguito con acqua demineralizzata. Per la stuccatura dei giunti e delle piccole lacune sulle parti in marmo è stata preparata una malta con grassello di calce e con 'biancone di Verona' come inerte. Per la stuccatura delle lacune del calcare a *lumachelle* la malta è stata preparata con grassello di calce, polvere di pietra 'Giallo Mori' e pigmenti. Il ritocco finale è stato effettuato con la tecnica reversibile dell'acquerello, utilizzando colori stabili della marca Winsor and Newton.
